**Rapportage asbestinventarisatie  
conform procescertificaat asbestinventarisatie**

**Projectnummer: 201701010**

**De bedrijfsruimte, garage en een tweetal teeltruimten aan de  
Oud Bonaventurasedijk 83 te Maasdam**

Adres : Oud Bonaventurasedijk 83  
Postcode en plaats : 3299LX Maasdam  
Projectnummer : 201701010 Versie (1)

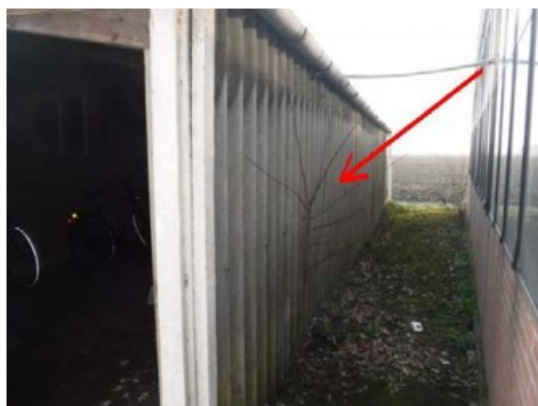
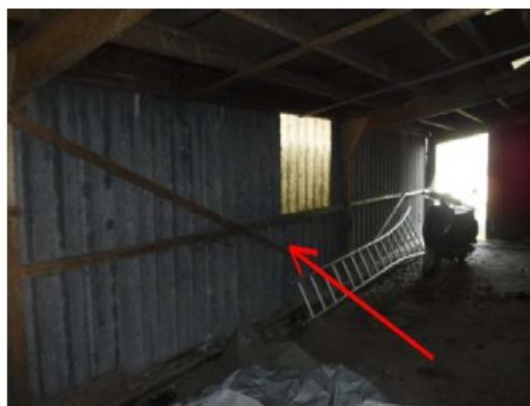
### Bron 1: Golfplaat

| Asbesthoudend | Ja |
| Asbestsoort | Chrysotiel |
| Percentage | 10-15% |
| Beschadiging | Licht beschadigd |

| Risicoklasse | 2 buitensanering |

| Opmerkingen | De bron betreft asbesthoudende golfplaat toegepast als gevelbeplating van de garage. |

| Aanbevelingen | Geen direct risico, bron verwijderen voorafgaand aan renovatie en/of sloop. |

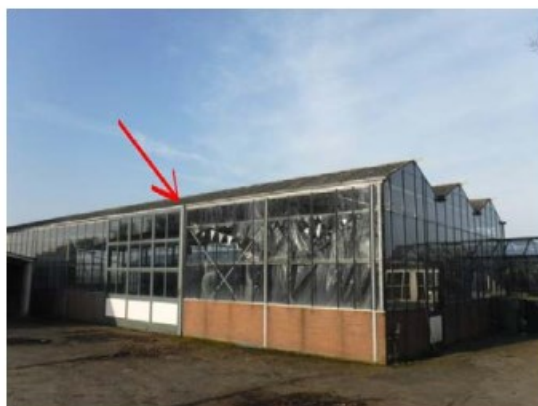
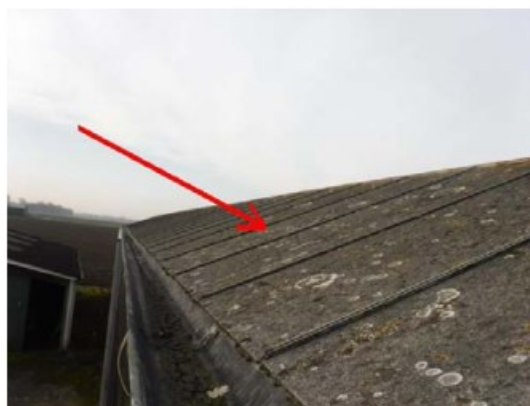
### Bron 2: Vlakke plaat

| Asbesthoudend | Ja |
| Asbestsoort | Chrysotiel |
| Percentage | 10-15% |
| Beschadiging | Licht beschadigd |

| Risicoklasse | 2 buitensanering |

| Opmerkingen | De bron betreft asbesthoudende vlakke plaat toegepast als dek van de bedrijfsruimte. De onderzijde van het dek is voorzien van isolatiepanelen. |

| Aanbevelingen | Geen direct risico, bron verwijderen voorafgaand aan renovatie en/of sloop. |

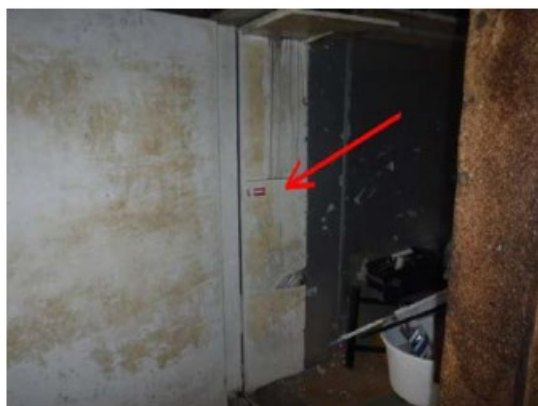
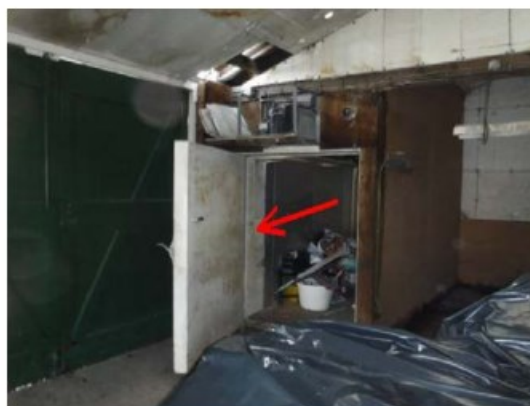
### Bron 3: Vlakke plaat

| Risicoklasse | 2 binnensanering |

| Opmerkingen | De bron betreft asbesthoudende vlakke plaat tegen de wand van de koelcel in de garage. |

| Aanbevelingen | Geen direct risico, bron verwijderen voorafgaand aan renovatie en/of sloop. |

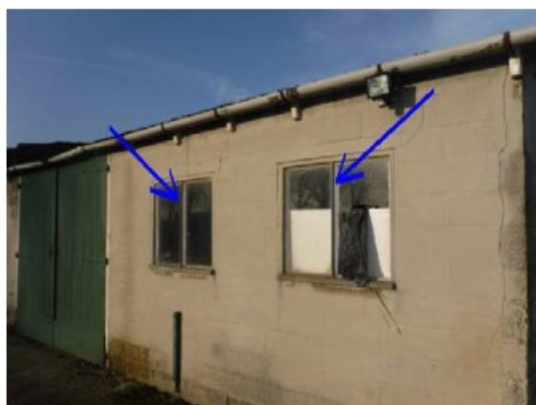
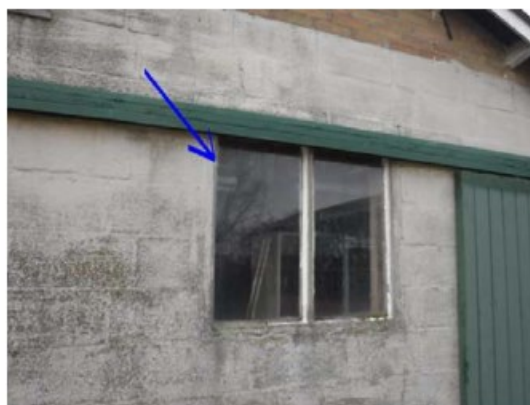
| Opmerkingen | De bron betreft asbestvrije beglazingskit op de betonnen buitenkozijnen van de garage. |

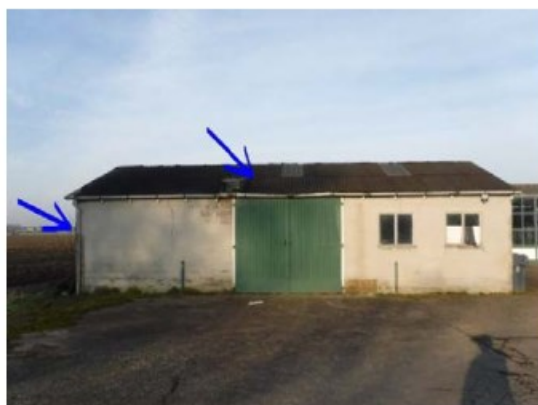
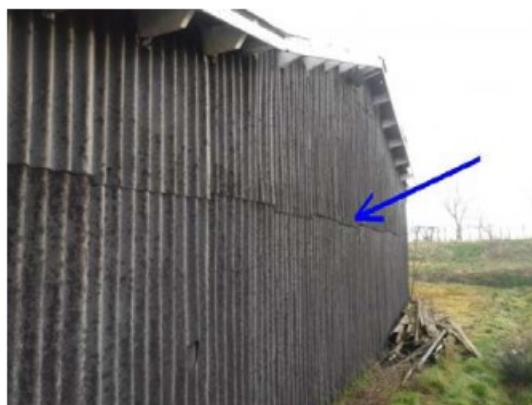
| Opmerkingen | De bron betreft asbestvrije bitumineuze golfplaat als dak- en gevelbeplating van de garage. |

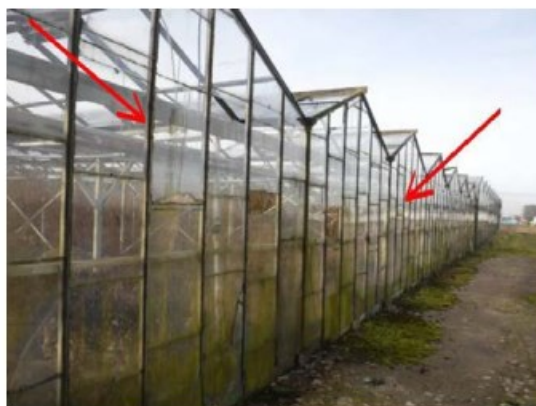
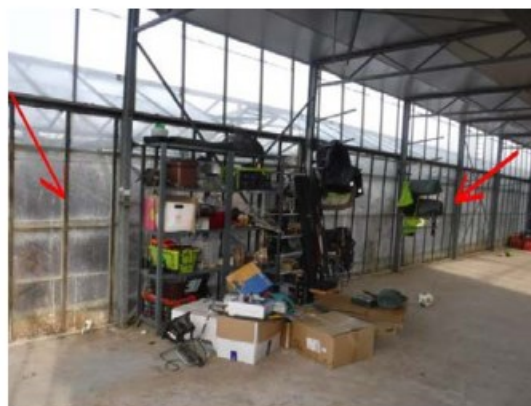
| Opmerkingen | De bron betreft asbesthoudende beglazingskit op de houten gevelroeden van de teeltruimte 2. Voor beglazingskit in tuinbouwkassen is volgens het Asbestverwijderingsbesluit geen asbestinventarisatierapport benodigd. Als gevolg daarvan kan de sanering van deze bron buiten het procescertificaat asbestverwijdering geschieden. De afvalstoffen dienen selectief en milieukundig te worden verwijderd en te worden gestort als asbesthoudend materiaal bij een erkende stortlocatie. |

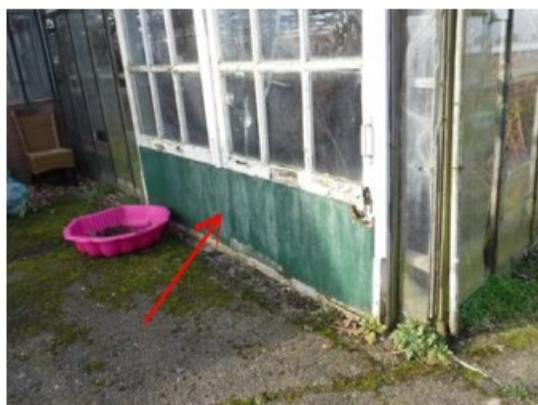
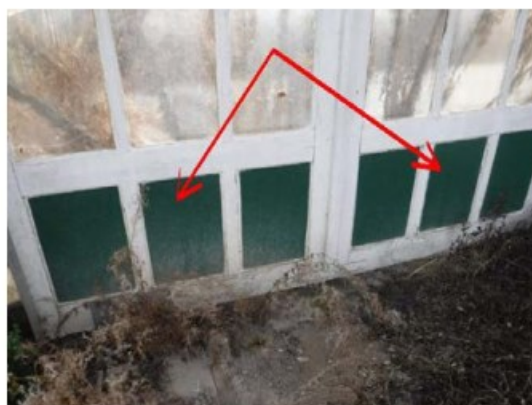
| Risicoklasse | 1 binnensanering |

| Opmerkingen | De bron betreft asbesthoudende vlakke plaat in de deuren van de teeltruimte. Bij het opstellen van de risicoklasse-indeling is er van uit gegaan dat de deuren inclusief beplating, zonder de beplating te bewerken of te beschadigen, verwijderd worden. |

| Aanbevelingen | Geen direct risico, bron verwijderen voorafgaand aan renovatie en/of sloop. |

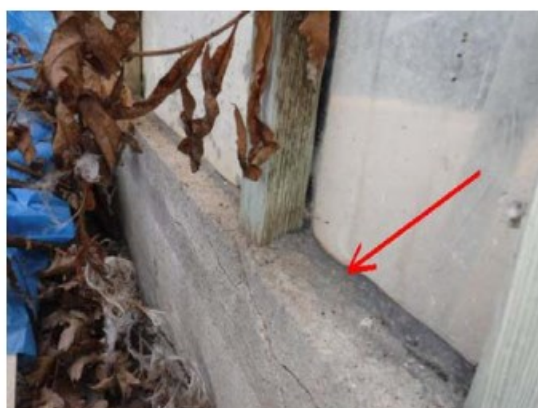
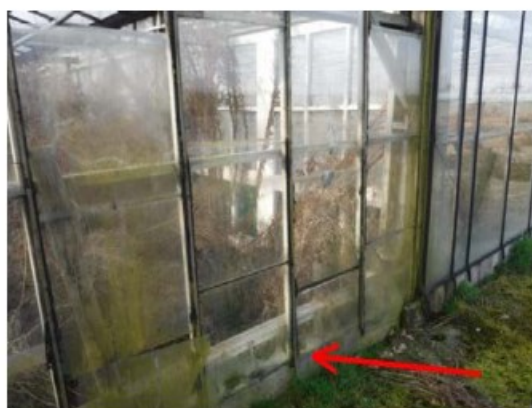
| <b>Risicoklasse</b> | 2 buitensanering |

| <b>Opmerkingen</b> | De bron betreft asbesthoudende afdichtingskit op de betonnen voetrand van teeltruimte 2. Ondanks dat de kit is vrijgesteld in het Asbestverwijderingsbesluit 2005 en de sanering van deze bron buiten het Procescertificaat Asbestverwijdering kan geschieden is wel een SMA-rt voor risicoklasse 2 buitensanering bijgevoegd. De werkzaamheden mogen buiten het Procescertificaat Asbestverwijdering geschieden, maar dan dient te worden aangetoond dat dit op basis van een gevalideerde methodiek wordt uitgevoerd. De afvalstoffen dienen selectief en milieukundig te worden verwijderd en te worden gestort als asbesthoudend materiaal bij een erkende stortlocatie. |

| <b>Aanbevelingen</b> | Geen direct risico, bron verwijderen voorafgaand aan renovatie en/of sloop. |
