Opmerkingen op ruimtelijke onderbouw en ingediende onderzoeken

1. Ruimtelijke onderbouw

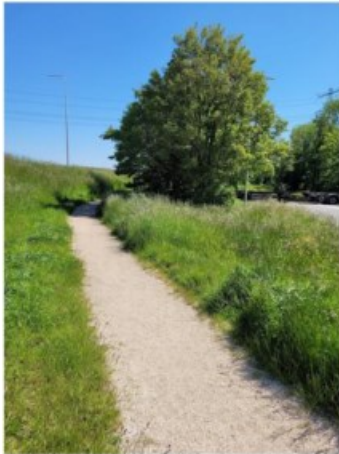
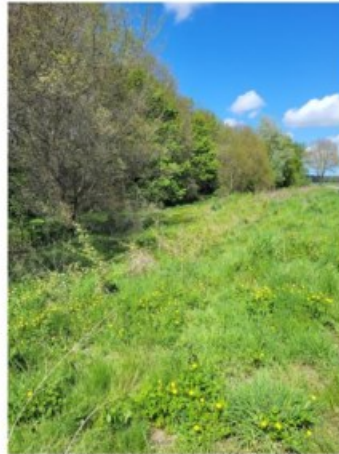
Gradiënten of overgangen voorbeeld:

Geleidelijke overgangen

Voor planten en dieren zijn geleidelijke en structurele overgangen tussen bomen, struiken en open grasvelden belangrijk. Een zachte overgang dus van laag naar hoog: eerst gras, dan hoge kruiden (zoom), vervolgens struiken (mantel) en ten slotte bomen (kern). In dit soort overgangen vinden veel dieren voedsel en schuilgelegenheid. Een geleidelijke overgang geeft ook afwisseling in zon- en schaduwplekken, wat goed is voor vlinders, bijen en vogels. Tot slot draagt een glooiende bosrand bij aan de beleving van het landschap.

- Inheemse insectenlokkende heesters en kruiden
- Vleermuisvriendelijke verlichting (zie factsheet over vleermuizen van Vogelbescherming Nederland)
- Gradiënten of overgangen tussen verschillende biotopen: Boomspiegels laten staan of overgang van een groep heesters geleidelijk met gras/kruiden dat minder vaak wordt gemaaid.
